**Syreflot Kraftverk AS i Ullensvang herad i Hordaland
Verknadar på biologisk mangfald**

Bioreg AS Rapport 2011 : 04

Rapport 2011:04

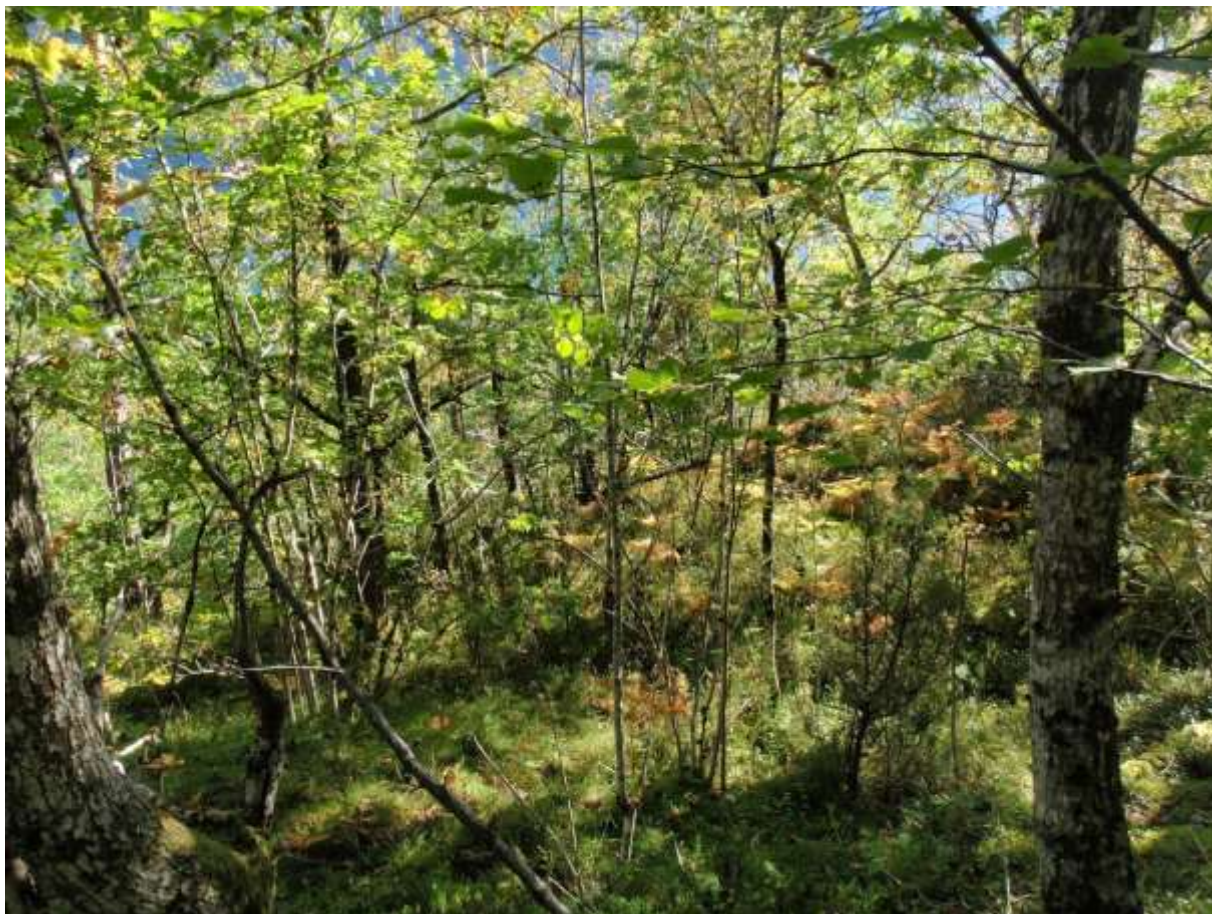
Figur 4. Biletet viser noko av røyrtraseen litt ovanfor stadion på Syreflot. Trevegetasjonen er samansett av spreidd hassel, samt furu og ung eik. I felt- og busksjiktet er det mest blåbær og røsslyng, men som ein ser av biletet så finst det også litt einer. (Foto; Bioreg AS ©).

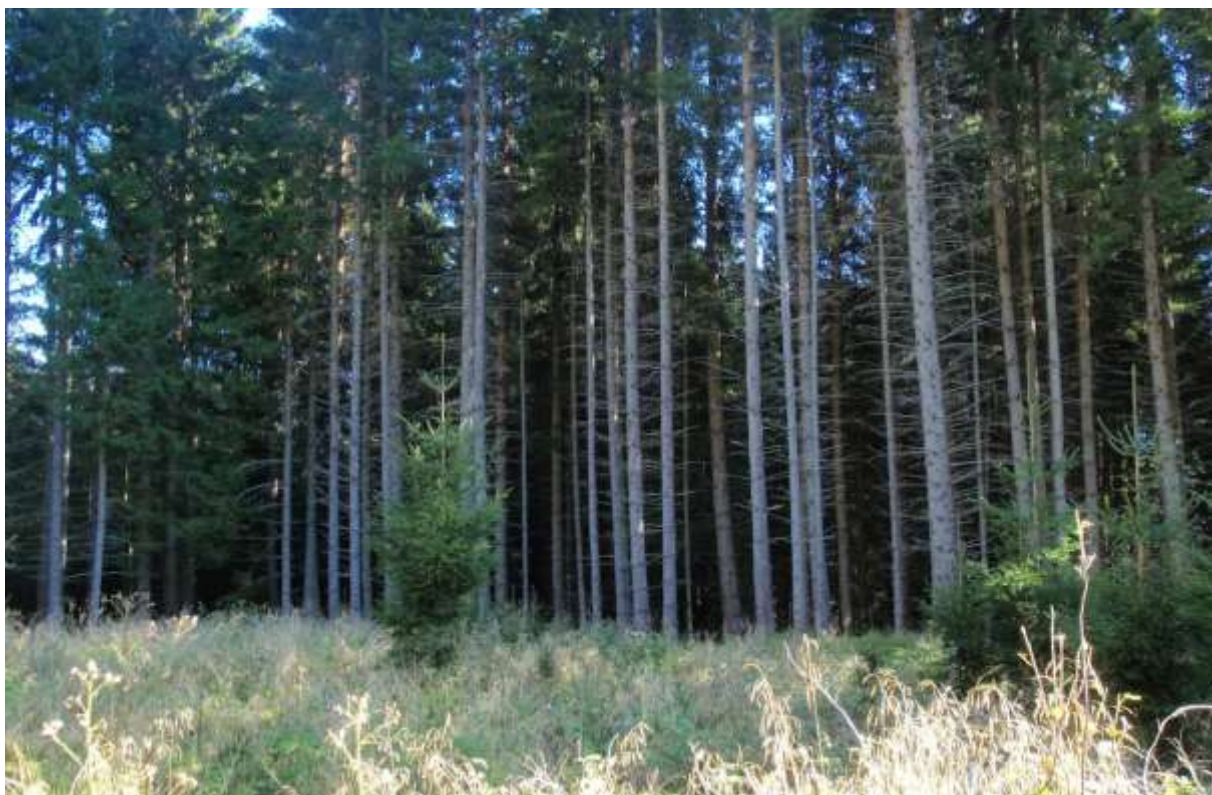
Figur 5. Den øvste delen av røytraseen går gjennom ein granplantasje. Både i plantasjen og nedanfor i blåbærfuruskog vaks det også ein del svartor. (Foto; Bioreg AS ©).

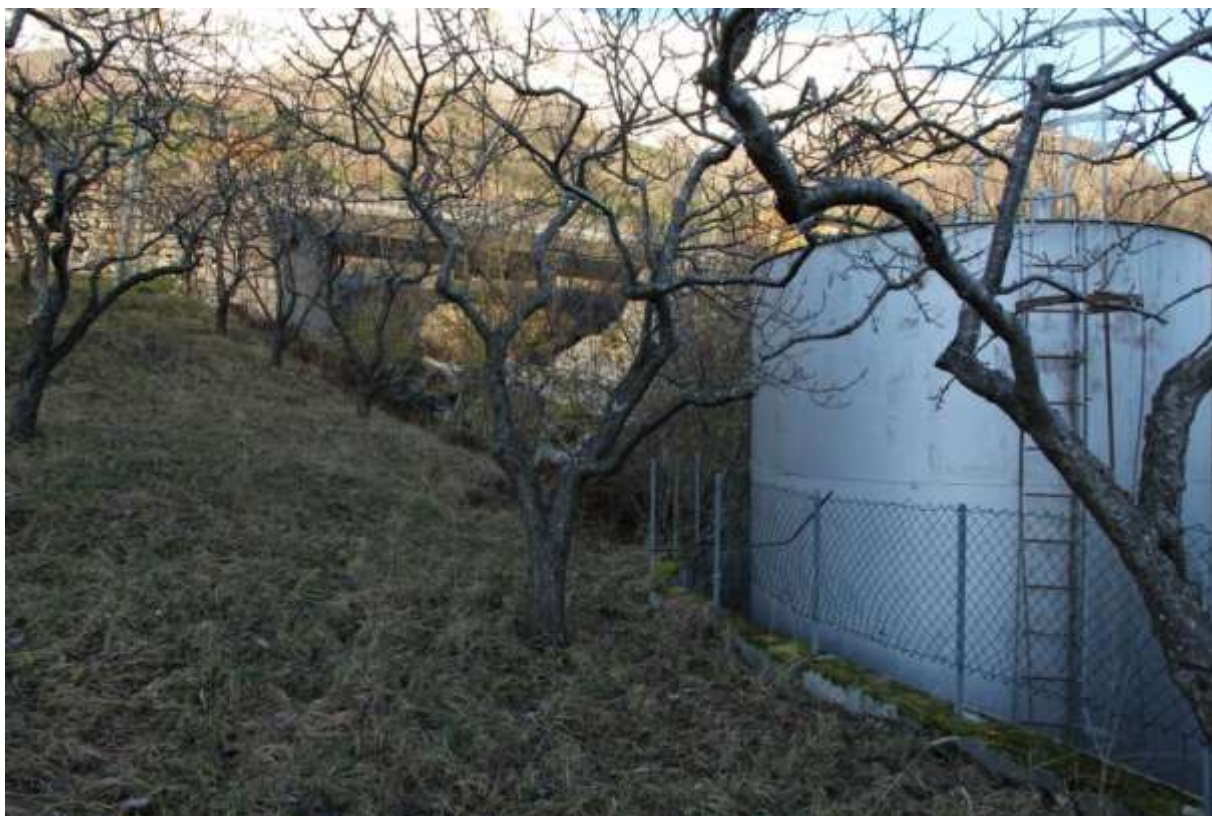
Figur 10. Dette biletet er teke ved stasjonsområdet. Stasjonen er planlagd bygd i denne frukthagen. (Foto; Småkraftkonsult AS ©).

Kraftstasjonen er planlagt bygd like ved saftpresseriet i ein frukthage.

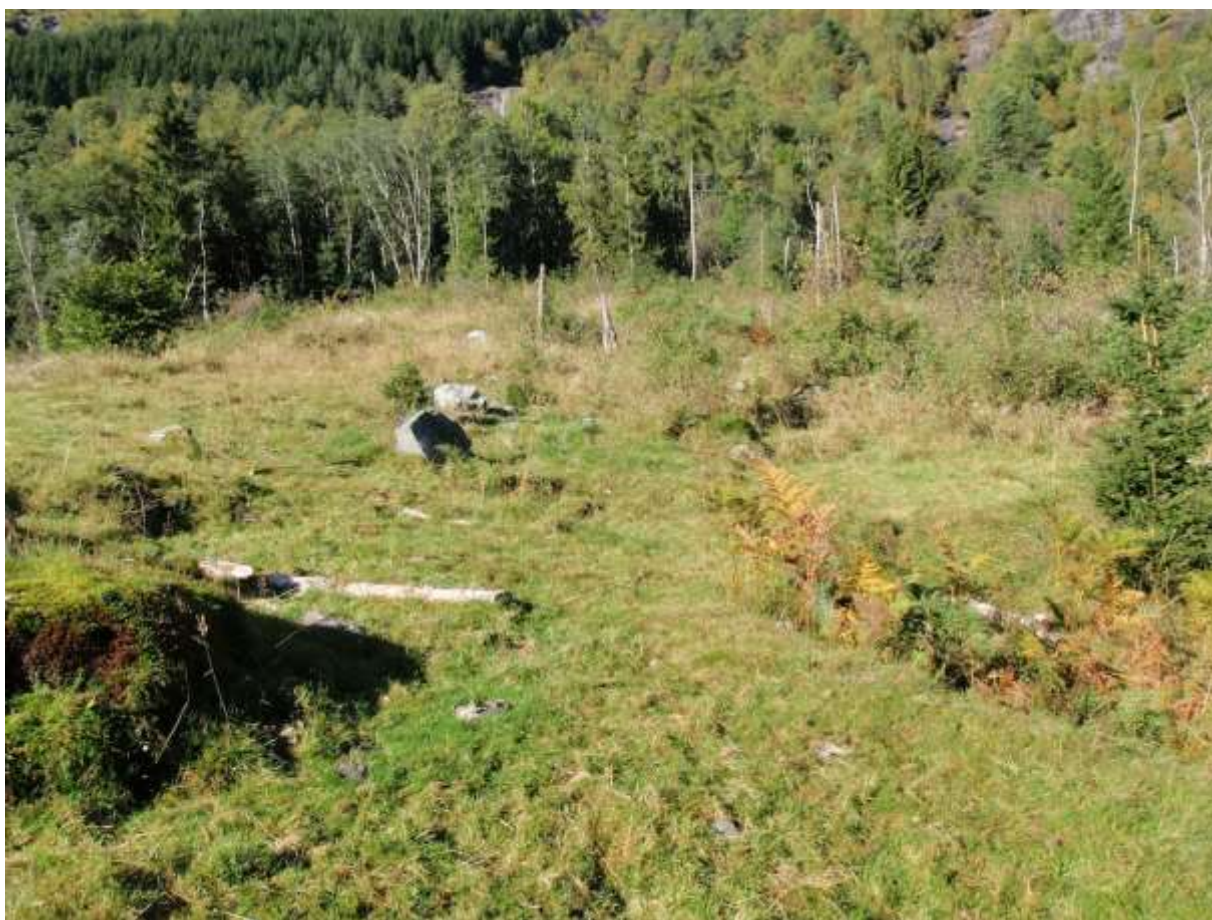
Figur 11. Om lag midt på dette biletet er det meininga at hovudinntaket skal plasserast. Nedst på biletet er det ei lita beitemark, medan inntaket er planlagt plassert på eit nyridda område. (Foto; Bioreg AS ©).

Ved hovudinntaket er det beiteområde for storfe. Her er det sølvbunkeeng med artar som blåklokke, blåkoll, engsoleie, legeveronika, ryllik, smalkjempe, strutseveng, sølvbunke, vegtistel, samt buskar av bringebær, gråor, hassel og platanlønn. Ved dei to næraste bekkeinntaka er det drive hogst for kort tid sidan, og det står att noko platanlønn, små grantre og ei og anna lerk, samt artar som blåbær, fugletelg, gauksyre, hengeveng, jordbær, skogburkne og skogstjerneblom i feltsjiktet. Røyrkatene frå sidebekkane fram til hovudinntaket er korte og går over ei hogstflate. Det nordlegaste bekkeinntaket, samt røyrkata fram til hovudinntaket går gjennom triviell blåbærskog som skildra ovanfor. Det same er tilfellet med det sørlegaste bekkeinntaket, og røyrkata derifrå.

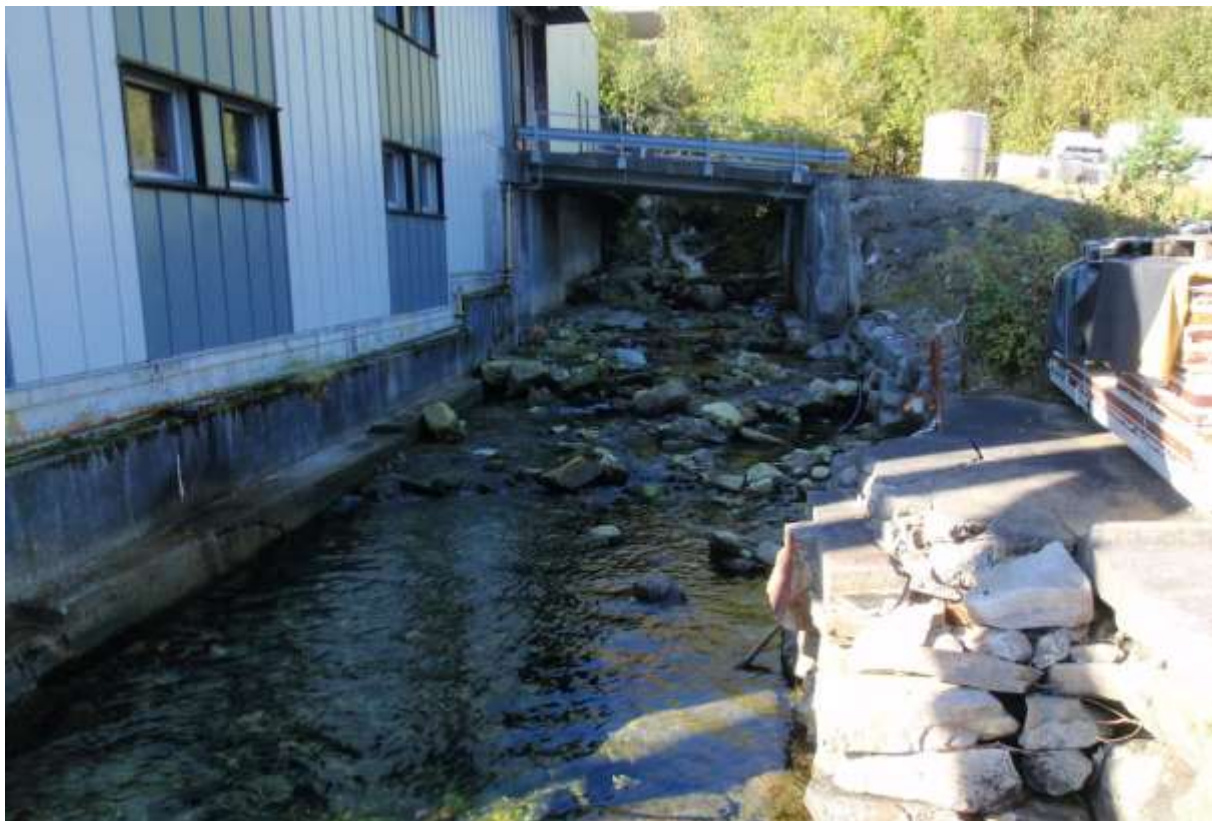
Figur 12. Dette bildet viser nedste del av elva. Flomålet går omlag opp til midt på bildet. Det vart observert noko sjøaure under fossen som kan skimtast under brua. (Foto; Bioreg AS ©).
