Lønnås i Sørkedalen i Oslo kommune
En vurdering av et nytt planlagt renseanlegg for kloakk og
den virkning dette kan gi for biologisk mangfold.

Bioreg AS Rapport/notat 2015 : 05

Rapport 2015:05

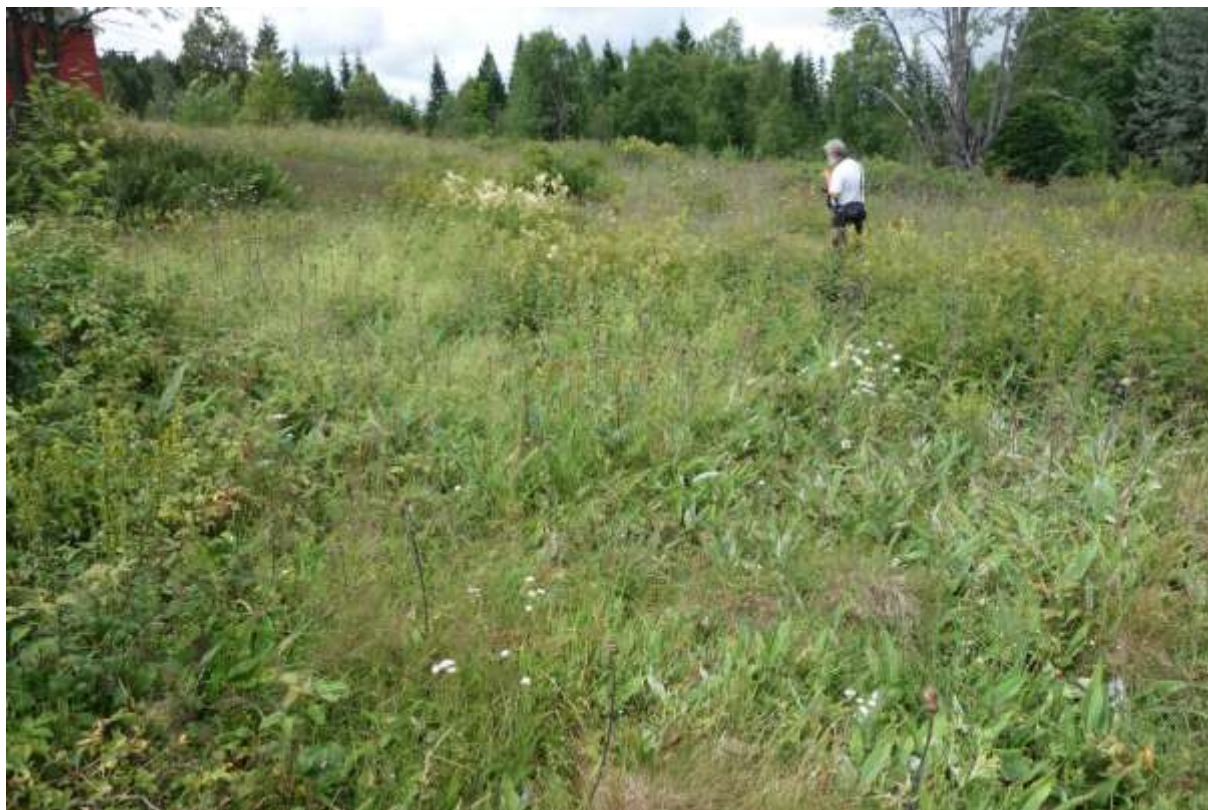
Figur 1. Forsida; Bildet viser slåttemarkslokaliteten rett øst for fjøset. Det er her en har tenkt å slippe den rensede kloakken gjennom spreaderør. Som en ser er denne delen mer preget av høgstaudeer som hvitbladtistel, mjødukt og bringebær, noe som viser at dette området, - ikke uventet, er temmelig nitrogenrikt. Slik er situasjonen faktisk nedenfor de aller fleste gamle fjøs. Også her fantes det innslag av tørrere partier med rikere vegetasjon, samt et område med betydelig mer kalk langs en rygg helt i øst. Her ble det registrert bl.a. hjertegras. Mot nord i lokaliteten, nesten borte ved skogen bakerst i bildet, er det en liten forekomst av solblom (VU). Personen i bildet er en av kartleggerne, Øystein Folden. (Foto: Solfrid Helene Lien Langmo © 14.07.2014.)

Figur 3. Skissen viser planen for hvordan kloakkanlegget på Lønnås skal utformes og plasseres. Som en ser vil sprederøret bli plassert rett ned og øst for fjøset, hvor det for øvrig er relativt nitrofile forhold fra før, noe som er helt vanlig nedenfor både gamle og nye fjøs, skjønt strengere forskrifter for utslipp fra gjødselkjeller har gjort forholdene betydelig bedre for nyere fjøs. Hva gjelder forholdene nedenfor fjøset viser vi også til bildet på forsiden av dette notatet.

Bilder viser at området nedenfor fjøset har et svært nitrofilt preg, der noen av næringsstoffene kommer av tidligere sig fra gjødselkjeller under fjøset, mens kanskje storparten av næringsstoffene som blir tilført i dag kommer fra den tidligere nevnte åpne grøfta med urensset avløpsvann.

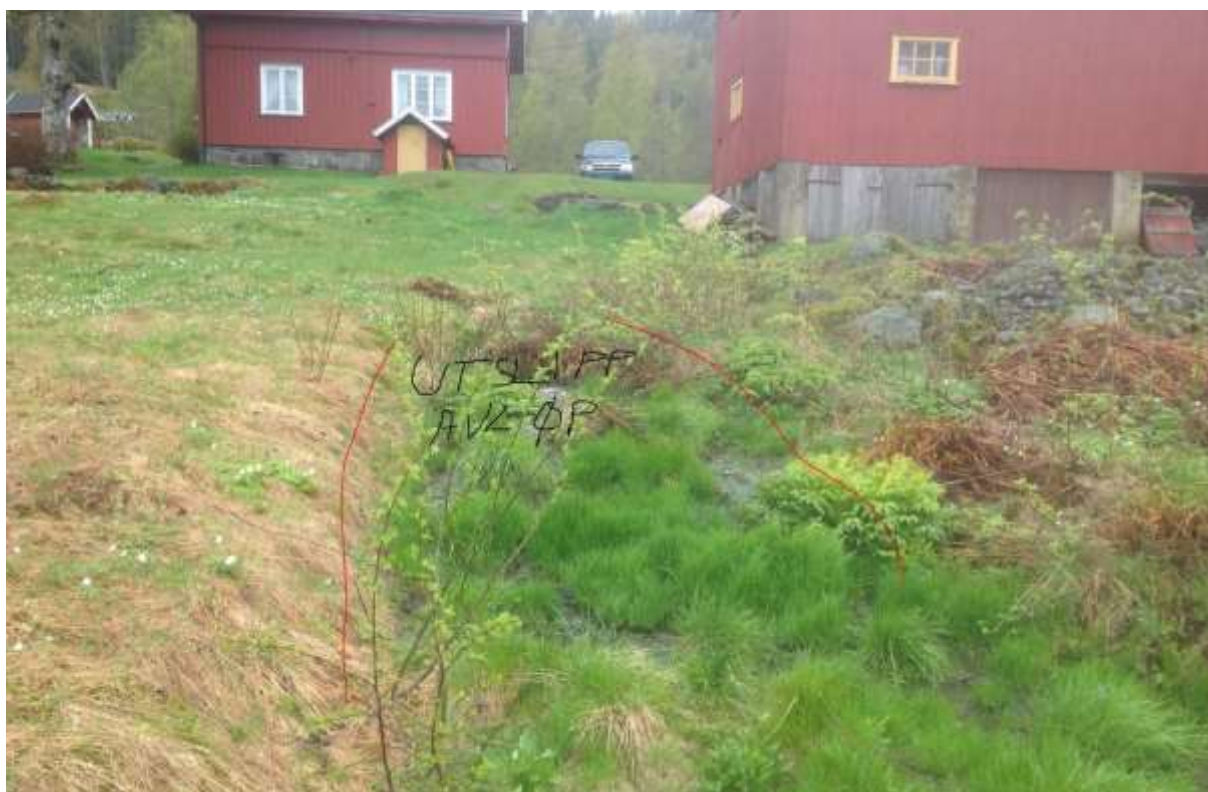
Figur 4. Dette bildet viser hvor den åpne grøfta nedenfor fjøset starter. (Foto: Steinar Fjellheim ca 12.05. 2015 ©).

Dagens gråvannsavløp går i åpen grøft fra begge husene og nedstrøms mot slåttemark, heretter kalt O-alternativet. Dette er og forblir situasjonen om ingenting blir gjort. Ellers har vi fått opplyst at det ikke er montert vannklosett på Lønnås, men at det blir benyttet utedo.

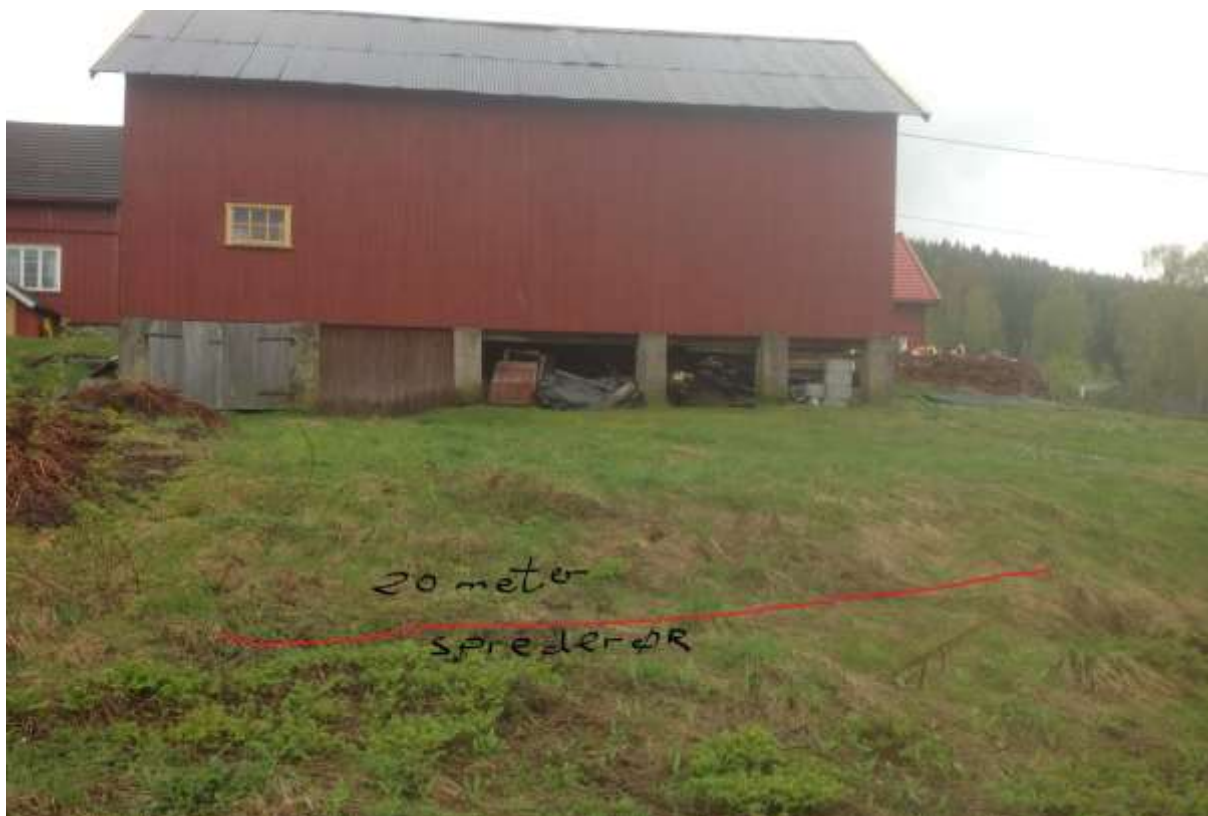
Figur 5. Dette bildet viser hvor omtrent sprederøret vil bli nedgravd. Det går klart fram også av dette bildet at mye av vegetasjonen her består av høgstauder som mjødukt og andre. (Foto: Steinar Fjellheim ca 12.05. 2015 ©).
